ARCHEOLOGISCHE OPGRAVING

ANTWERPEN SINT-JACOBSKERK
(prov. ANTWERPEN)

BASISRAPPORT

Afdeling Archeologie
Rapport 2014/10

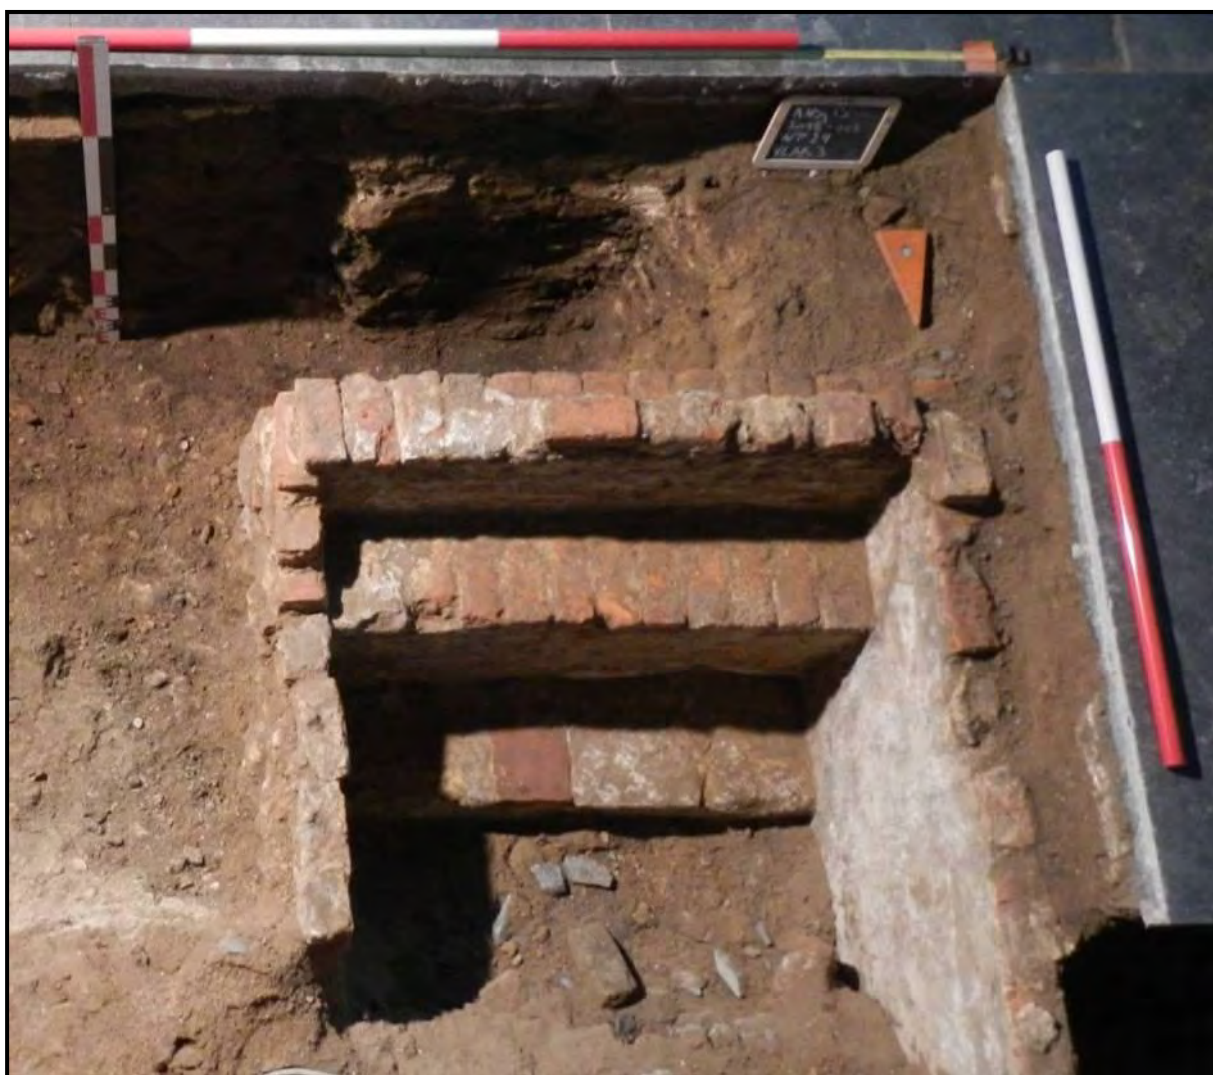
Figuur 55: Toegangstrap S2403. De bepleisterde binnenwanden zijn duidelijk zichtbaar. De onderste zichtbare trede werd opgebouwd met herbruikmateriaal.

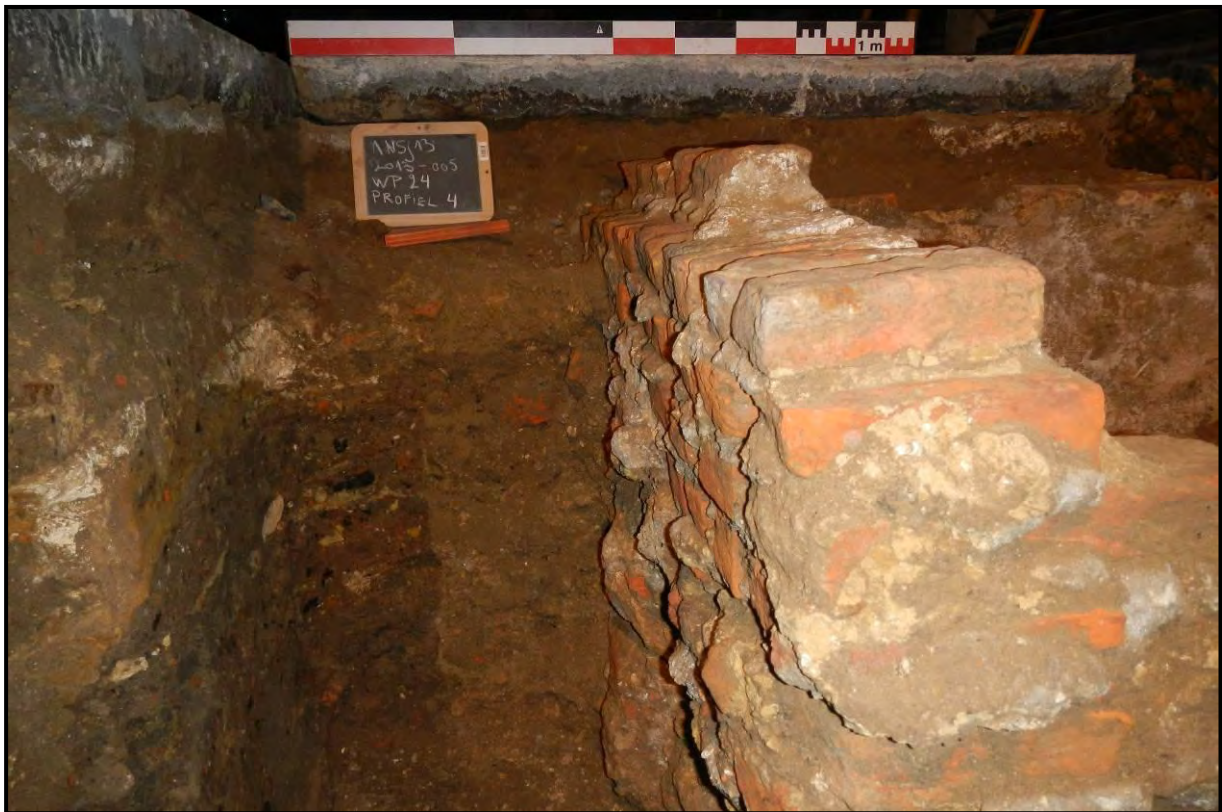
Figuur 56: De aanleggleuf van toegangsstrap S2403: links de leemopvullingen van de kerk, rechts de puinige opvulling van de aanleggleuf.

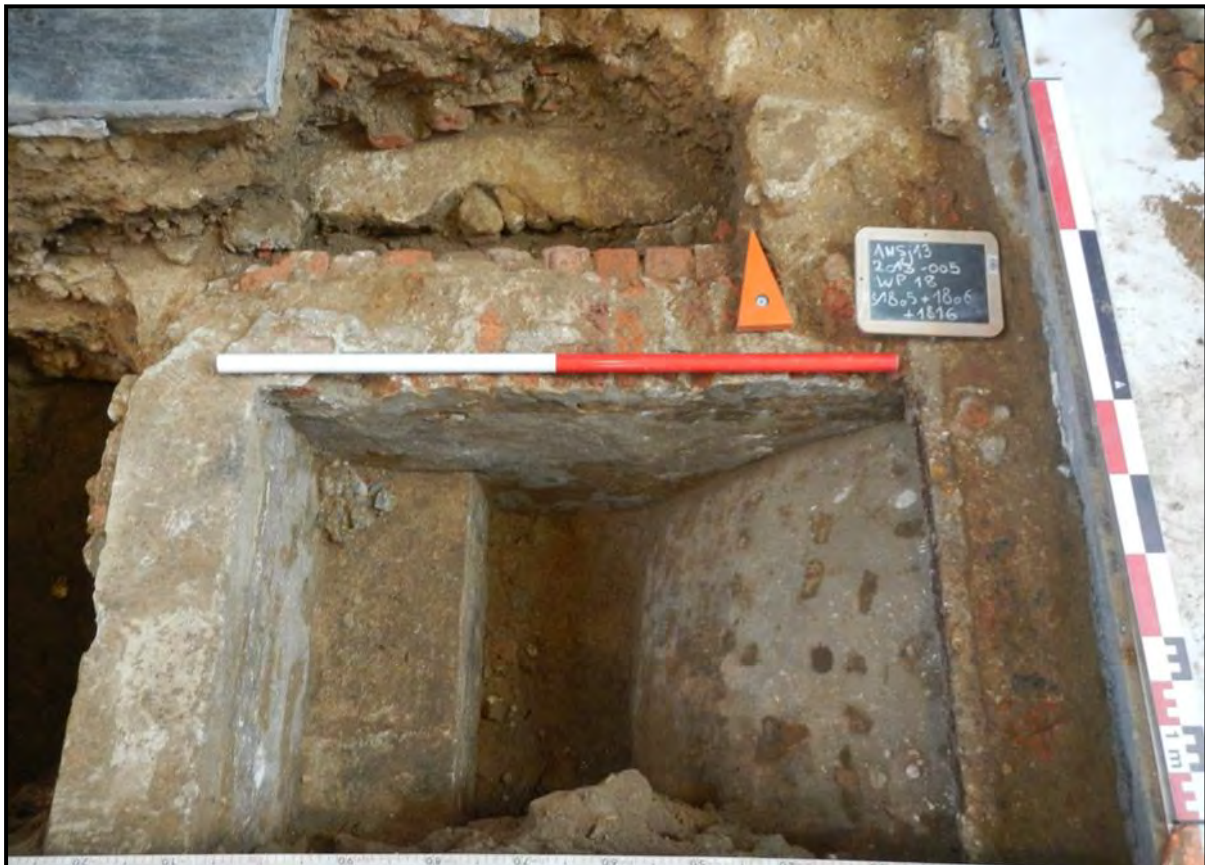
Figuur 58: Toegangstrap S1805-S1806 met daarin gewelf S1816.

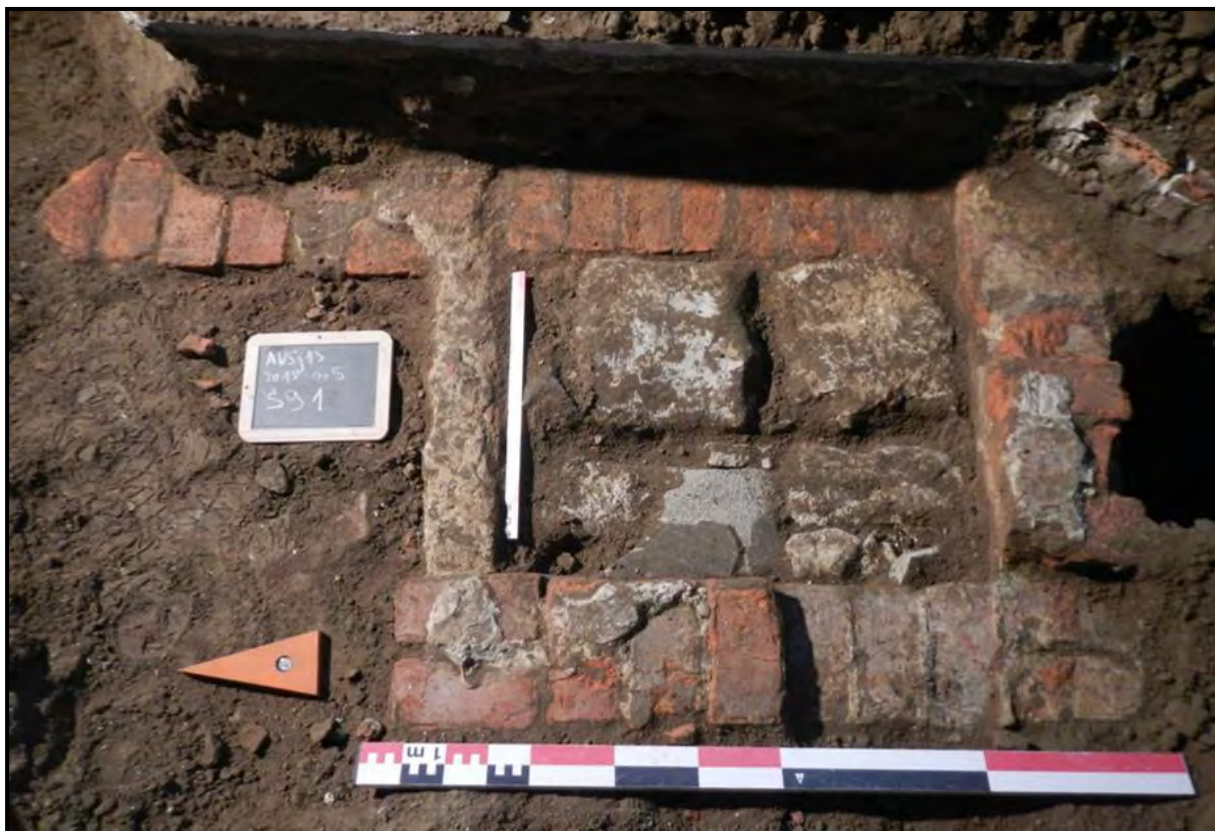
Figuur 59: S91 opgevuld met natuurstenen tegels.

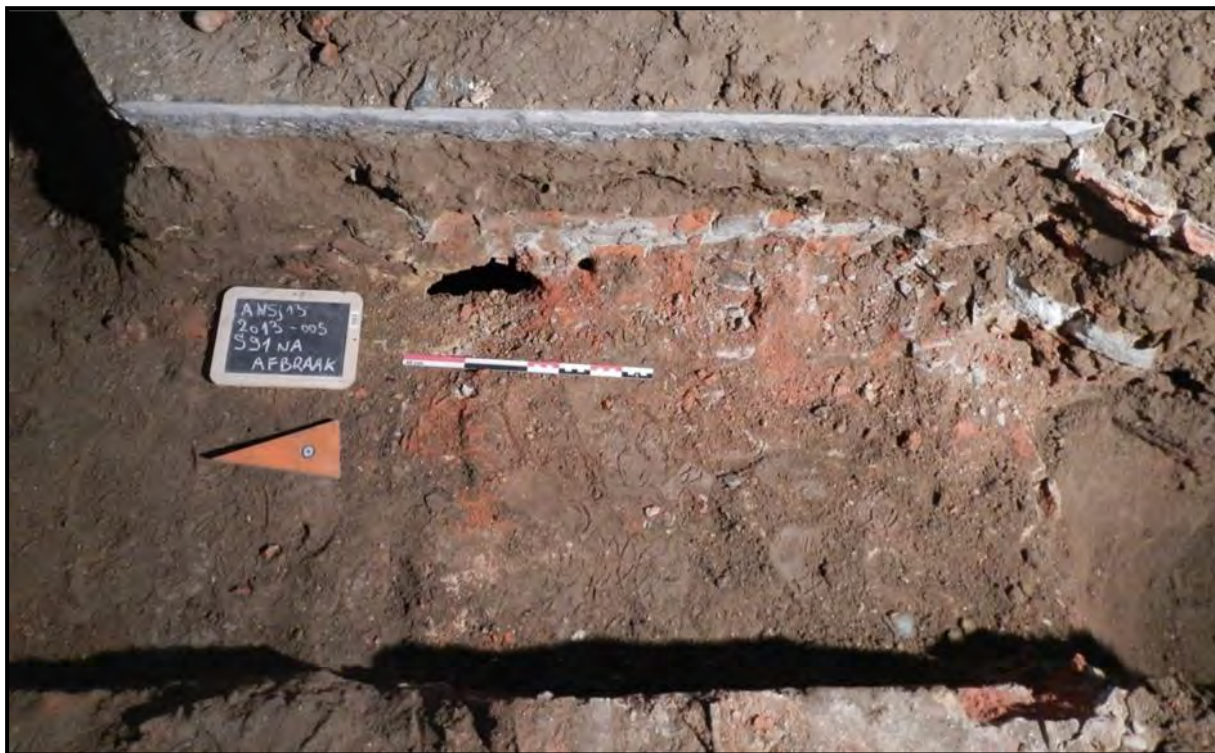
Figuur 60: S91 na uitbraak: in het oosten is een gemetsste boog zichtbaar. Het gat geeft uit op een grafkelder met op de bodem resten van kisten en skeletten.

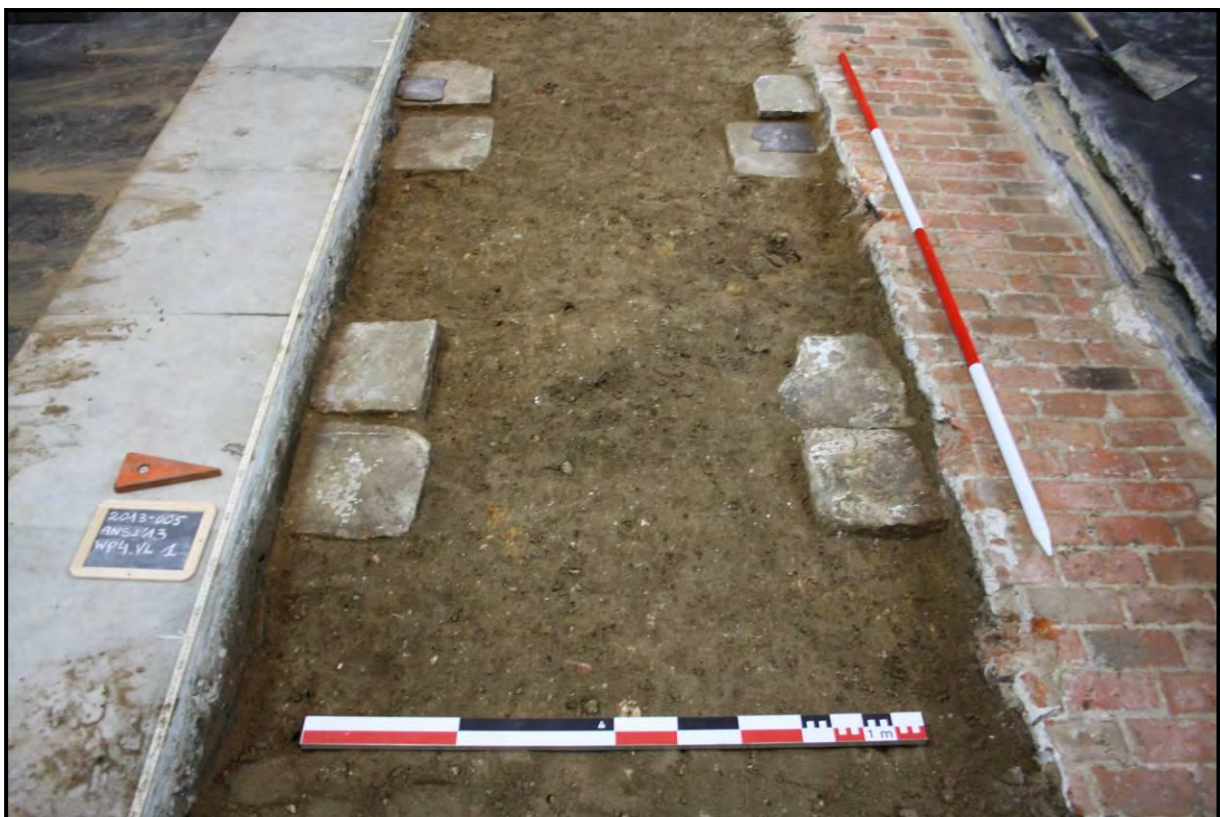
Figuur 63: Zicht op WP4 na verwijdering van de vloer. De tegels die de fundering vormden van de arduinen tegels en het bakstenen niveau zijn duidelijk zichtbaar.

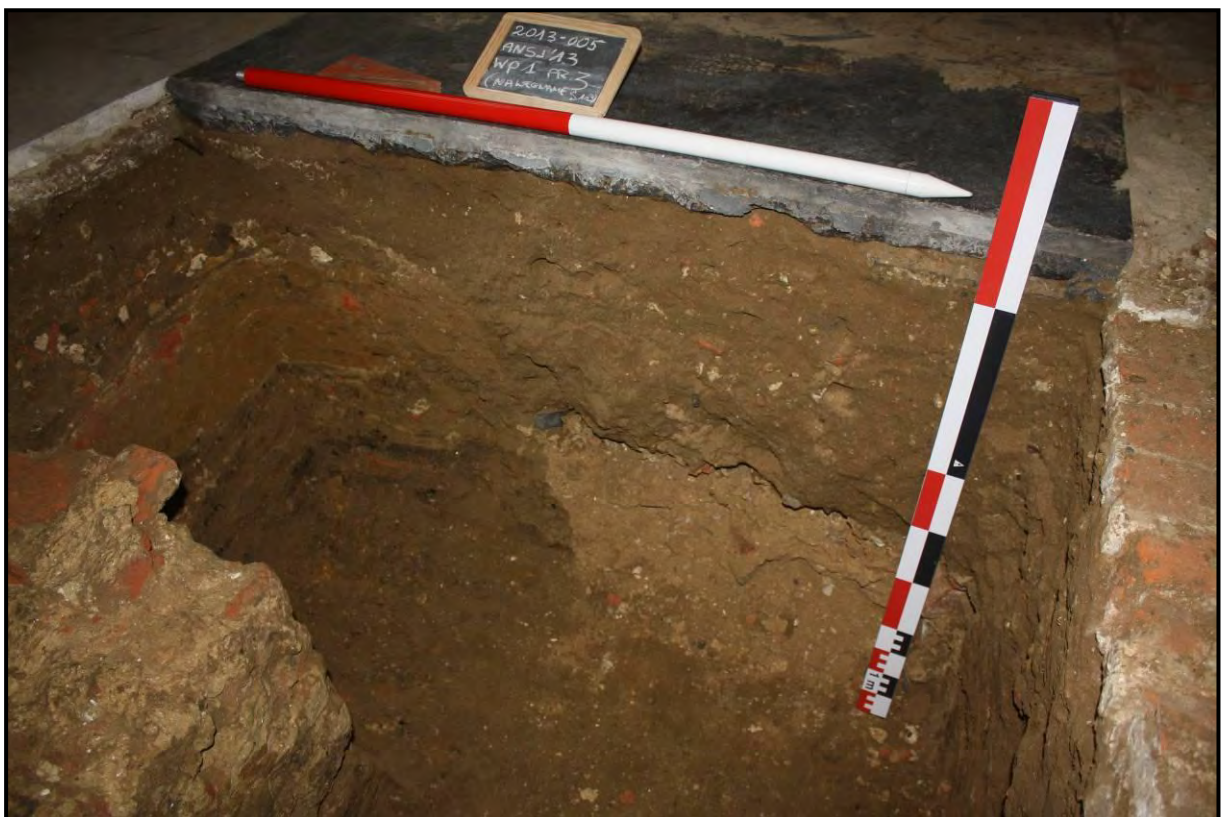
Figuur 65: Eén van de uitgravingen. Links in dit profiel zijn de oorspronkelijke opvullingslagen te zien, deze worden centraal doorsneden door een kuil gevuld met het los bruine zand en een puinpakket.

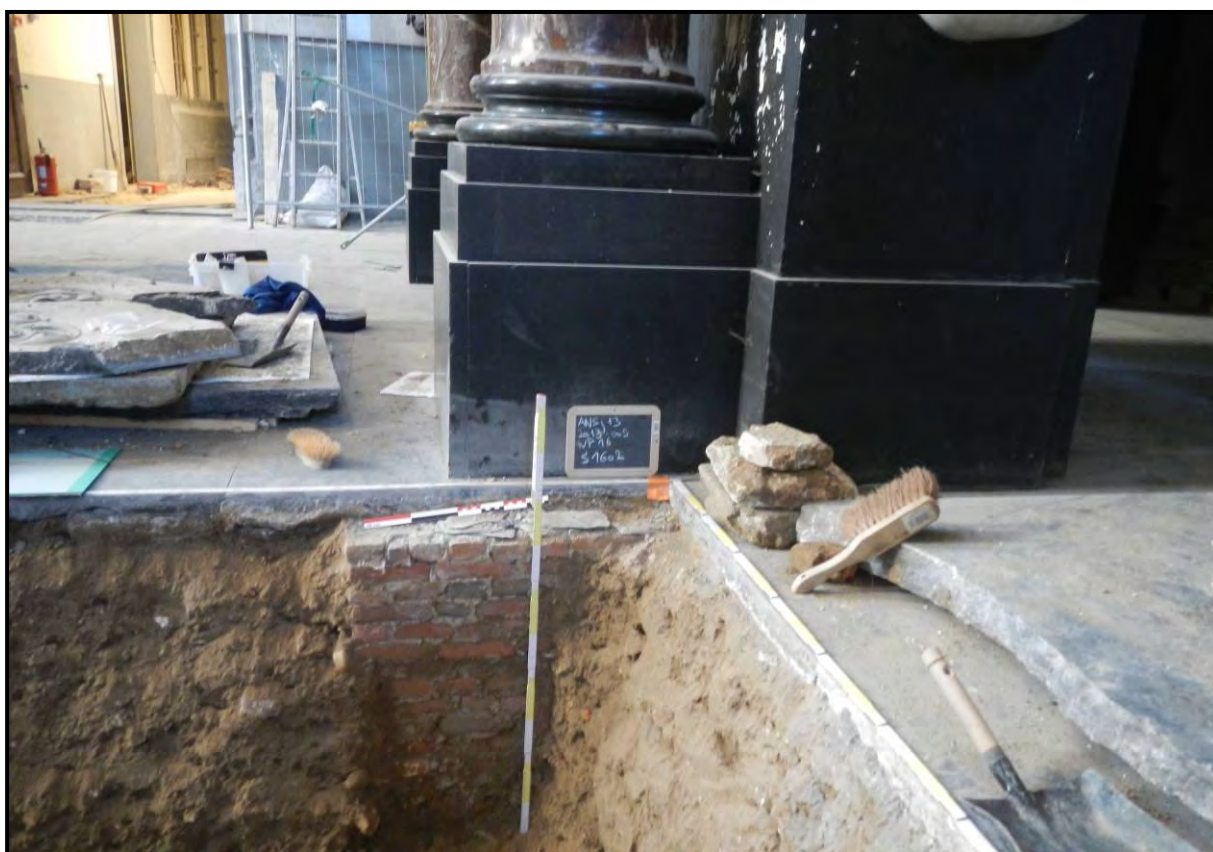
Figuur 68: Fundering van een sokkel van het noordportaal.
